“Consideraciones en la intervención de infraestructura patrimonial en el Cerro Santa Lucia”

Mg. Liliana García, Mg. Jaime Arriagada y Sr. Lorenzo Almendras
Terceras Jornadas Chilenas de la Construcción - Universidad Central de Chile
Septiembre - 2018

“Recuperación y puesta en valor del cerro Santa Lucía en aspectos ingenieriles y de arquitectura del paisaje”

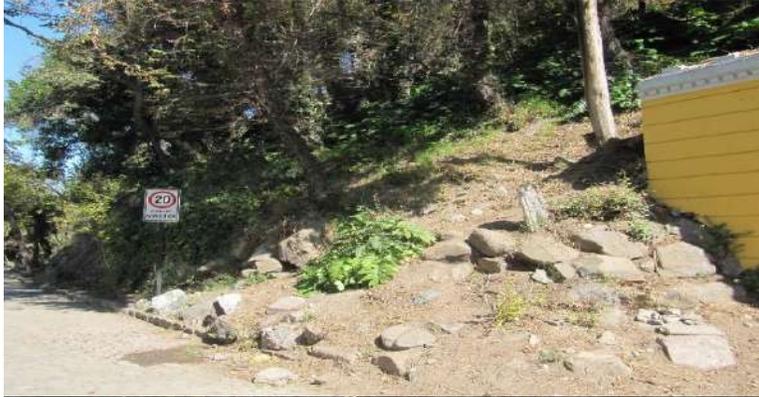
Imagen 1:

Desprendimiento de material rocoso, y tierra suelta.

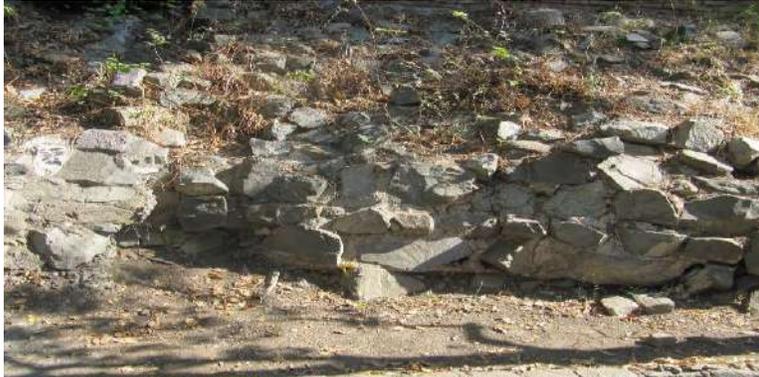
Imagen 2:

Desprendimiento de material rocoso, desprendimiento de partes de muro de mampostería destruido y deteriorado.

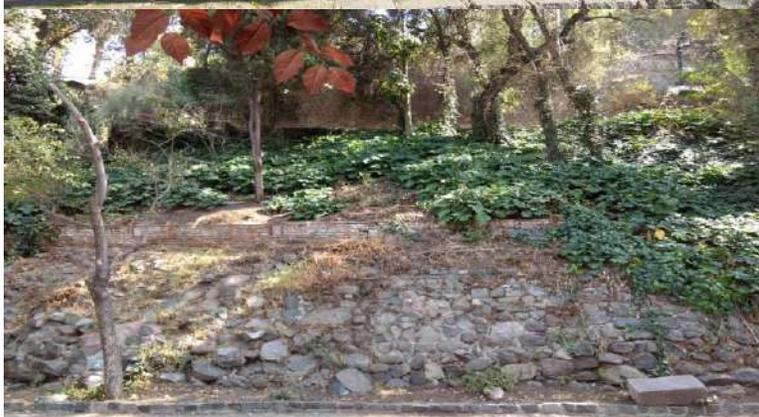
Imagen 3:

Desprendimiento partes de muro de mampostería destruido y deteriorado.

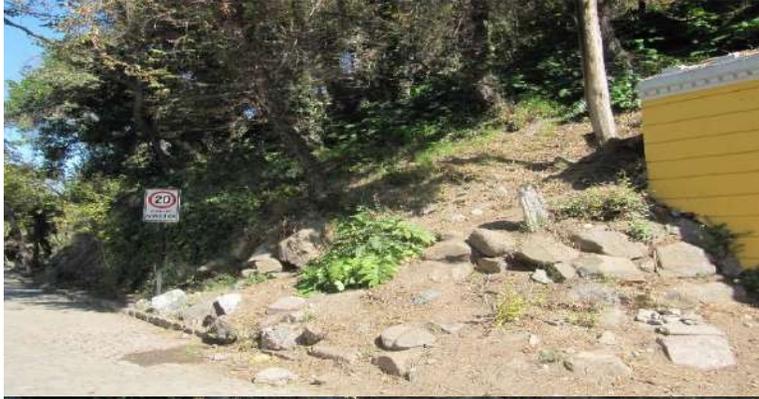
Imagen 1:

Desprendimiento de material rocoso, y tierra suelta.

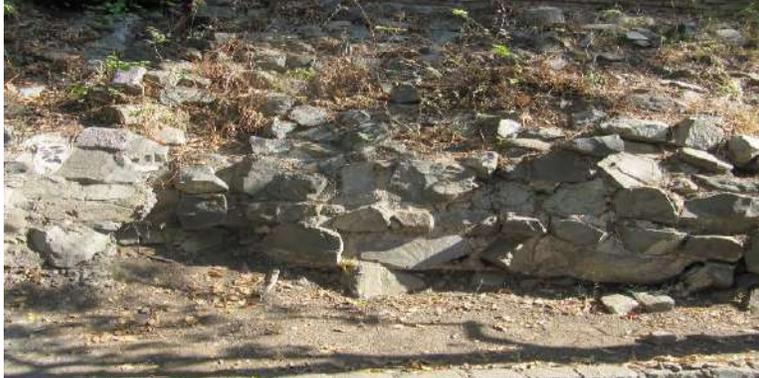
Imagen 2:

Desprendimiento de material rocoso, desprendimiento de partes de muro de mampostería destruido y deteriorado.

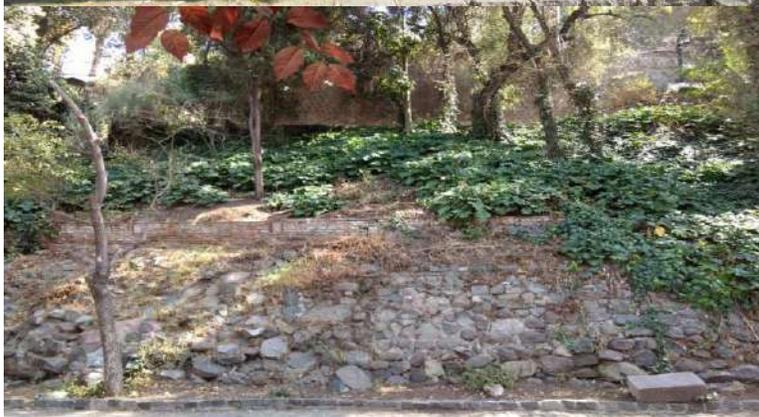
Imagen 3:

Desprendimiento partes de muro de mampostería destruido y deteriorado.

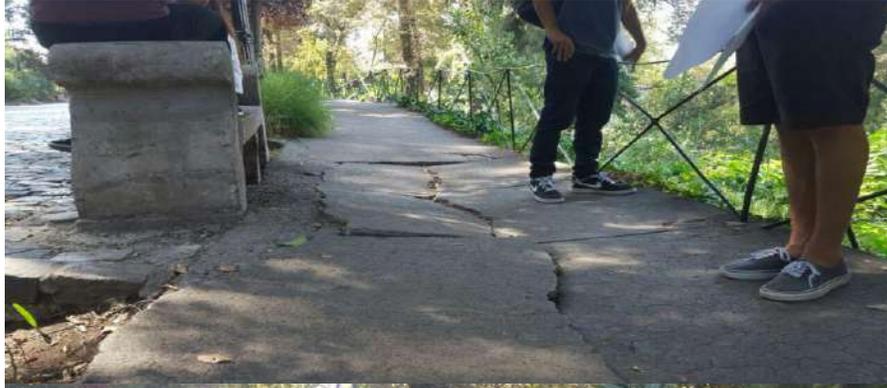
Imagen 1

Se encuentra totalmente fracturado, por fallas longitudinales y transversales , provocado principalmente por la filtración de agua del sistema de riego.

- Canalización de aguas pluviales en forma de U entre el talud y la calzada de adoquín.
- Diseñar un nuevo pavimento para el sendero peatonal.
- Sellado e impermeabilización de los adoquines
- Incorporación de Geoceldas para mejoramiento de talud

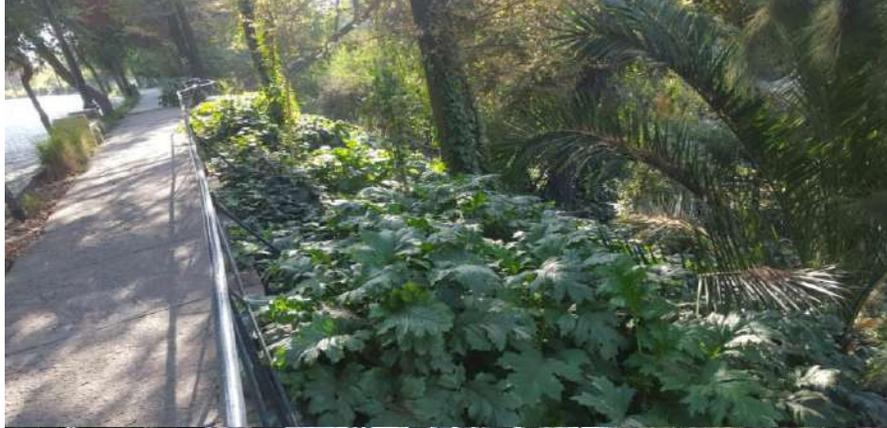
Imagen 2:

Abundante vegetación existente en ladera continua al sendero peatonal, presenta asentamientos.

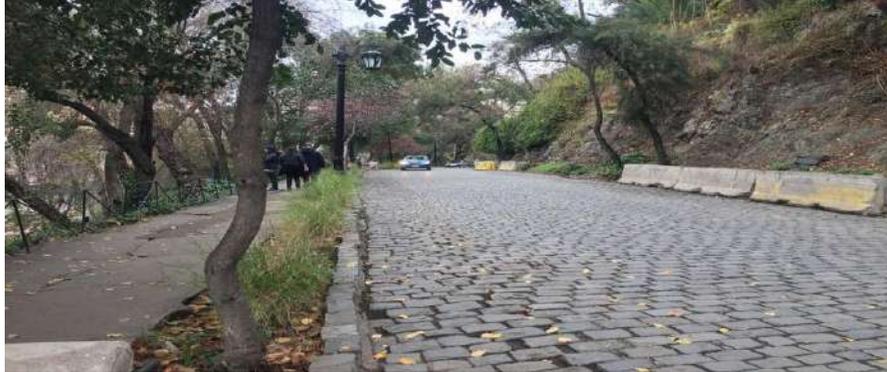
Imagen 3:

Se aprecia la deficiencia en la junta de los adoquines de la calzada, generando filtración de agua hacia la sub base del pavimento contiguo.

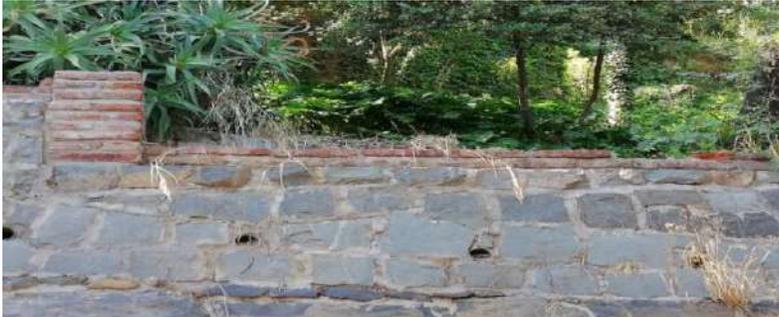
Caso tipo 1:

Ausencia de baranda de albañilería, debido a desplomes de arboles, desastres naturales y deterioro por los años.

- En caso de que la estructura este completamente comprometida se demolerá por completo contrayendo la baranda completa.
- En caso de que el ladrillo presente más del 50% dañado se removerá por completo para reemplazar el material.
- Se disminuirá la absorción de agua por parte del ladrillo y se rellenara con mortero (razón agua cemento 1:4)

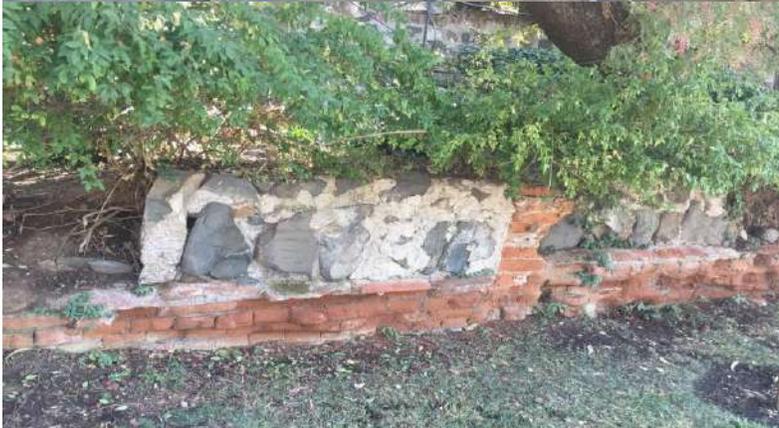
Caso tipo 2:

Muro de albañilería confinada con reparaciones de mampostería de roca, presenta desprendimientos de ladrillos, desgaste de la albañilería y agrietamiento.

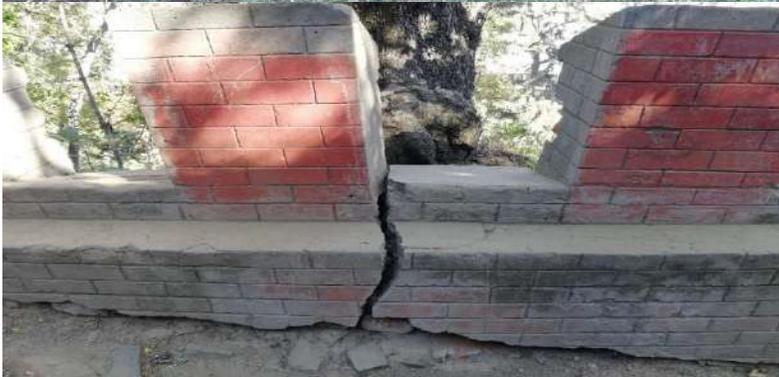
Caso tipo 3:

Estructura de albañilería confinada, presenta agrietamiento por corte.
