INFORME DE OBRA

ESTACIONAMIENTO G NIVEL 3.

Centro Comercial Mall Florida Center

Mandante : Centro Comercial Mall Florida Center
Proyecto : Sistema de Impermeabilización Tecnocoat P-2049, Tránsito Vehicular.
Lugar : Estacionamiento G nivel 3.
Ubicación : Avenida Vicuña Mackenna Ote. 6600.
Superficie : 12.800 m2

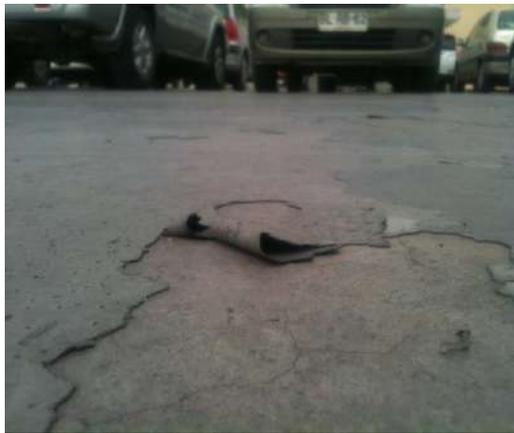
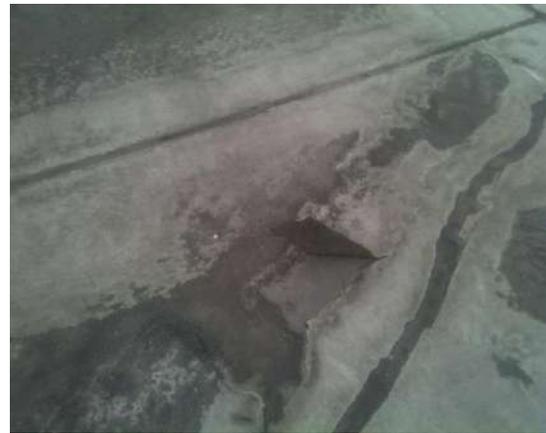
Estacionamiento cuenta con un material utilizado como impermeabilización, el cual se encuentra con considerables daños, producto del tiempo transcurrido, la mala adherencia entre materiales y la no correcta preparación de canchas para utilizar sistemas de impermeabilización.

Debido a los distintos movimientos que la losa absorbe, han aparecido gran parte de grietas las cuales no fueron tratadas con los materiales adecuados, es por eso, que terminan por romper la impermeabilización

Membrana existente se encuentra prácticamente suelta en su totalidad, se rompe fácilmente con la tracción vehicular. Claramente no hay un producto de adherencia entre el hormigón y la membrana.

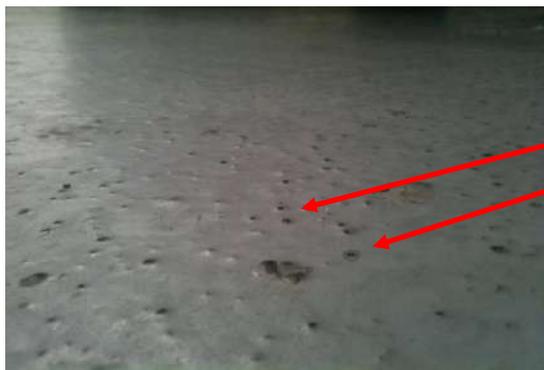
Perforaciones y globos en membrana de poliuretano.

Presencia de burbujas y perforaciones en el poliuretano existente producto de la mala mezcla de un inadecuado sistema de impermeabilización. Además, se logra ver el mínimo espesor que este mantiene (1mm aproximadamente).

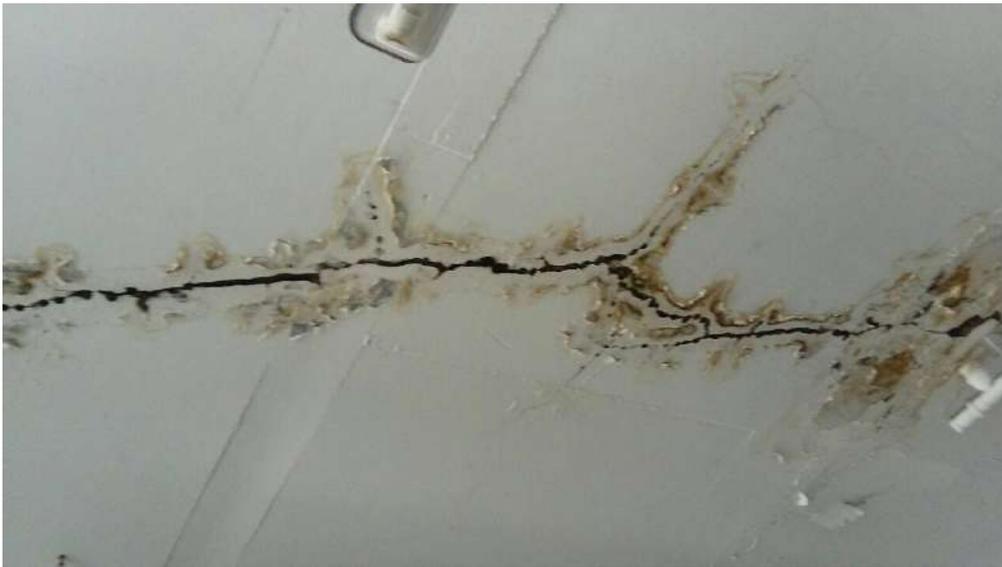
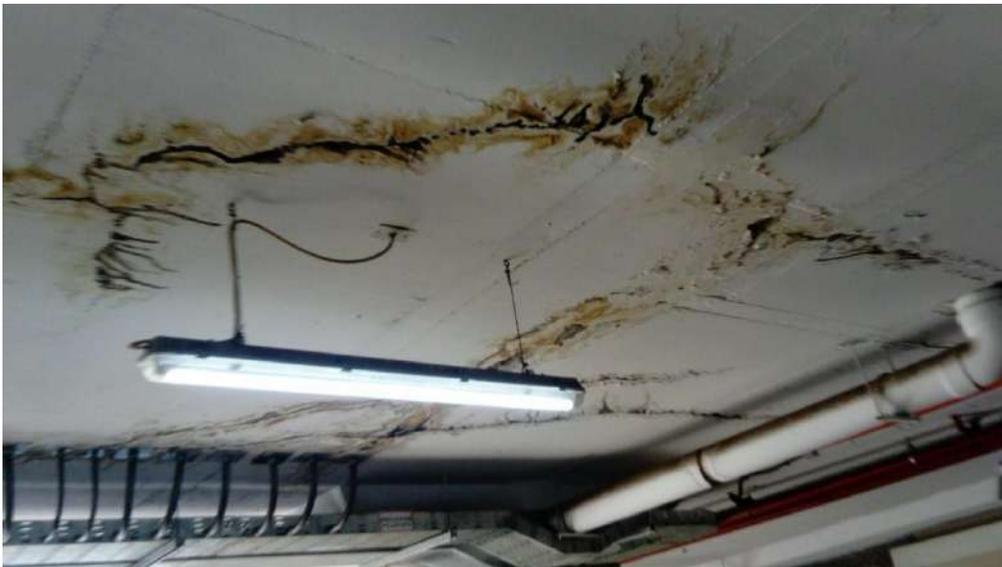
Estado de Losa, vista desde segundo nivel:

En las siguientes imágenes, se puede apreciar el estado de las losas, la cuales mantienen una gran cantidad de grietas, las cuales han ido creciendo con el paso del tiempo. Estos daños han sido tratados con el proceso de reparación correspondiente al sistema, el cual se basa en realizar rellenos de masilla de poliuretano en grietas, previamente imprimados,

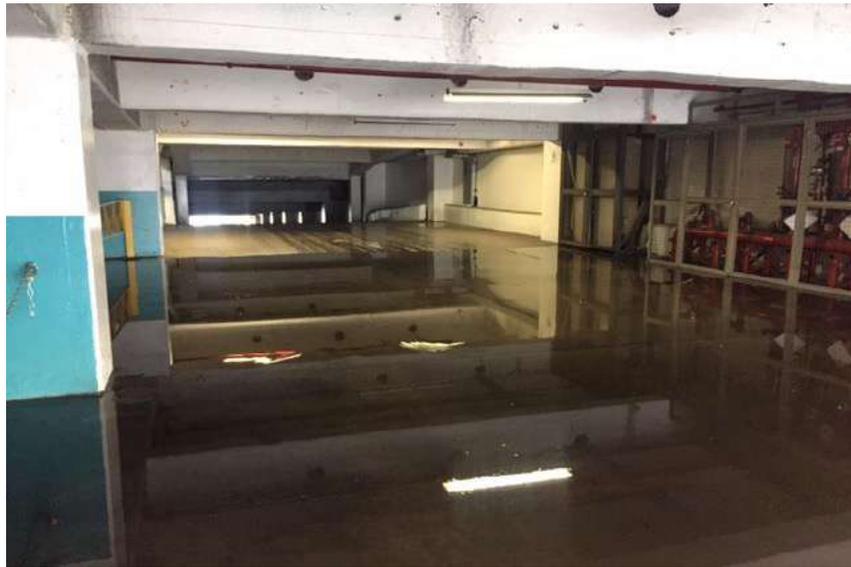
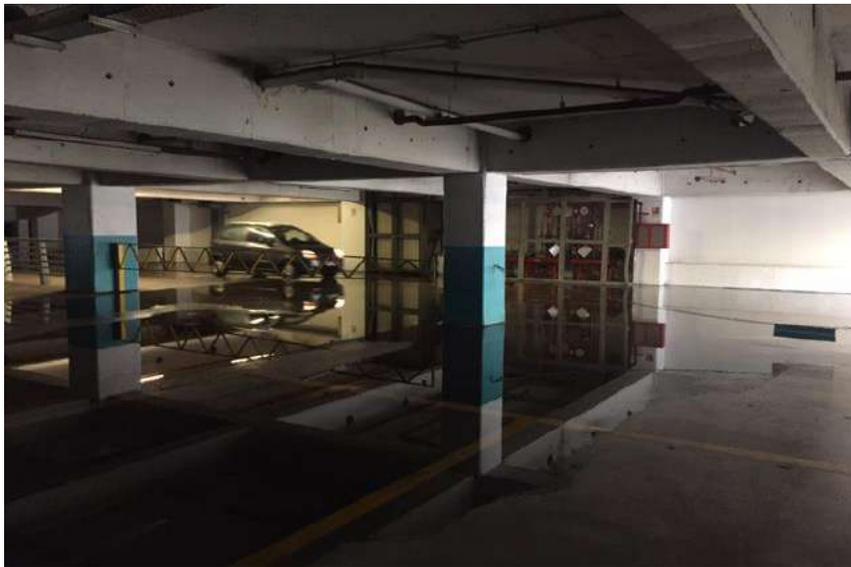
Problema principal de losas:

Debido a que las losas del tercer nivel o cuentan con impermeabilización, los pisos inferiores sufren constantemente la acumulación de fugas de agua entre las grietas y fisuras de estas, provocando verdaderas posas las cuales se mantienen con los días, provocando humedad a los pisos inferiores afectando principalmente a locales del entro comercial.

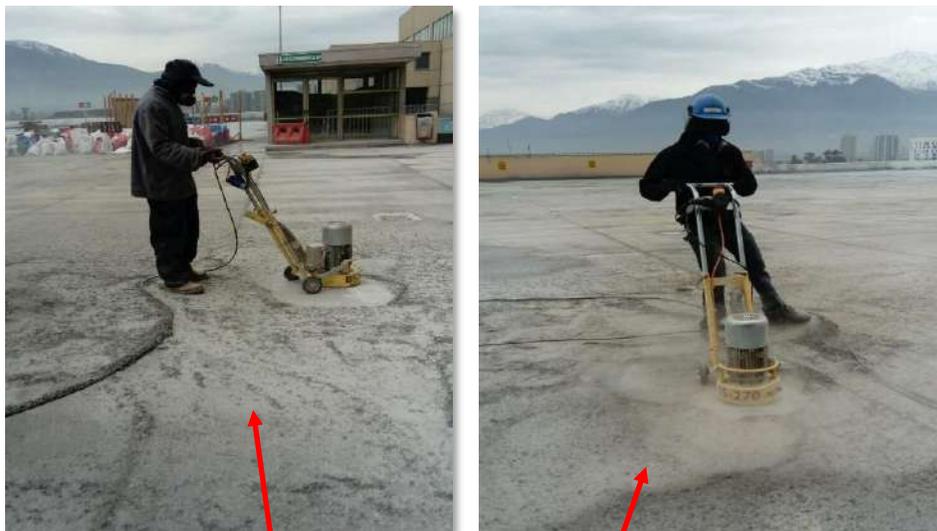
Retiro de membrana existente, dejando losa con terminación rugosa.

- Superficie debe estar libre de elementos anclados a losa (letreros, señaléticas, tacos).
- Membrana de poliuretano existente deberá ser removida mediante la utilización de 3 máquinas desbastadoras, las cuales retiraban el producto dejando un nivel alto de rugosidad a nivel losa.

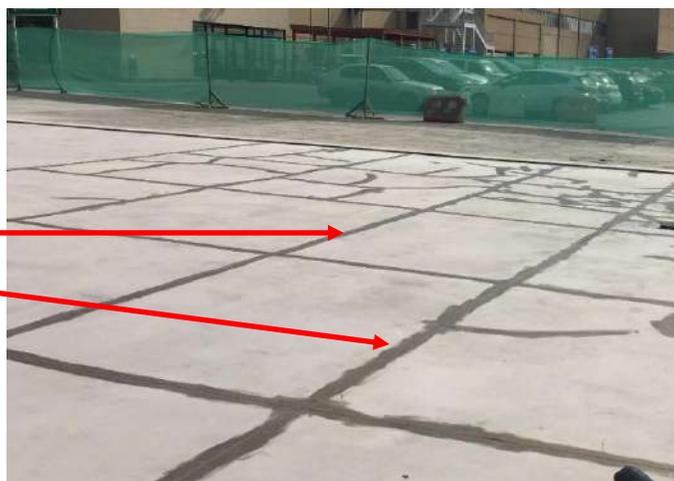
Juntas de hormigón imprimadas con Primer EPw-1070, previo a la masilla de poliuretano.

- Las grietas existentes son tratadas mediante cortes de 3mm de profundidad e inyectadas con masilla de poliuretano previamente imprimadas con Primer Epw-1070, el cual se encarga de absorber todos los movimientos que la losa pueda tener, impidiendo que la membrana a impermeabilizar se corte.
- Esta acción se repite en gran parte de la losa, debido al alto desgaste que mantiene y las mismas grietas que no fueron tratadas desde un principio por la antigua impermeabilización.
- También se debe aplicar masilla de poliuretano en todas las uniones de juntas de hormigón, así nos aseguramos de la membrana se continua y no copie los cortes.

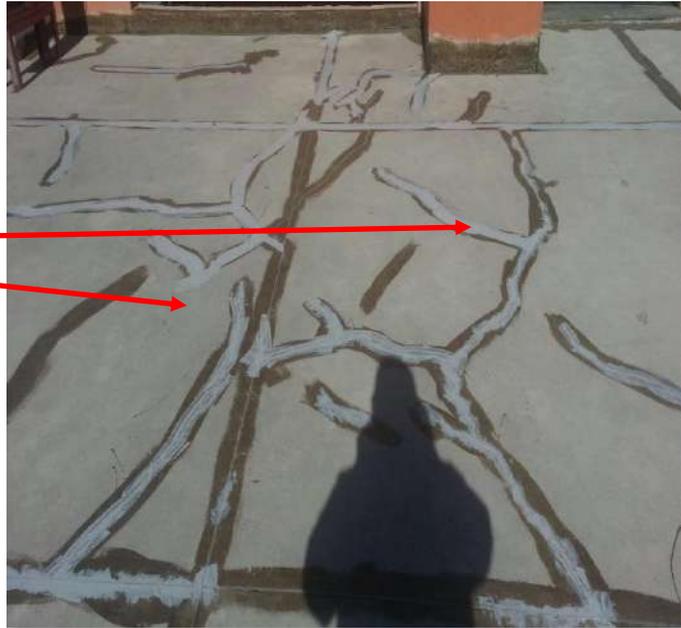
Aplicación de masilla de poliuretano en juntas de hormigón y tratamiento de fisuras.

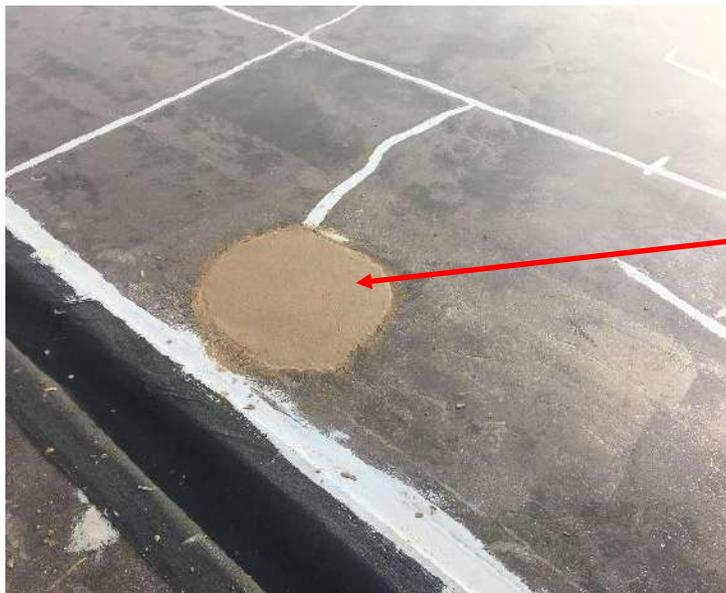
Masilla formada entre Primer EPw-1070 y arena de canto rodado N°10

- Croqueras en losa, fueron tratadas con una mezcla de primer epw-1070 + arena de canto rodado N°10, la cual actúa como pasta niveladora totalmente compatible con el sistema de impermeabilización.

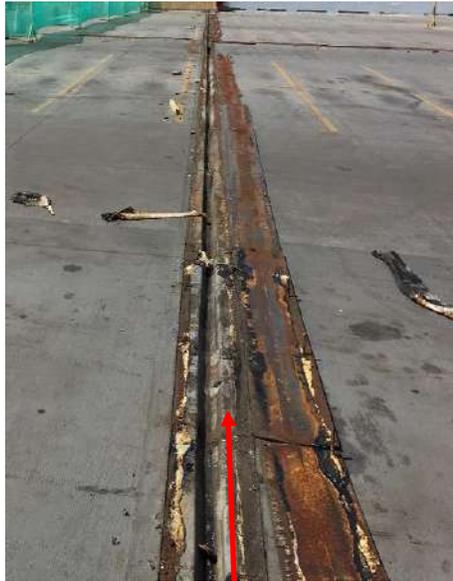
- Juntas de dilatación se encuentran dañadas y con acumulación de suciedad. Estas son removidas y a la vez aseadas para una correcta aplicación de fuelles. Las tapas metálicas se encuentran oxidadas con bastante deterioro y deformidad producto del paso vehicular, estas son retiradas y llevadas a mantención.

Retiro de placas metálicas.
Se puede apreciar el mal estado de la junta.

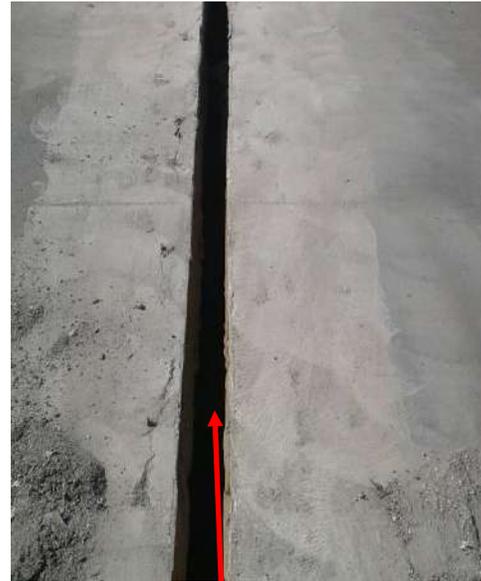
Junta de dilatación
despejada, apta para
recibir el fuelle.

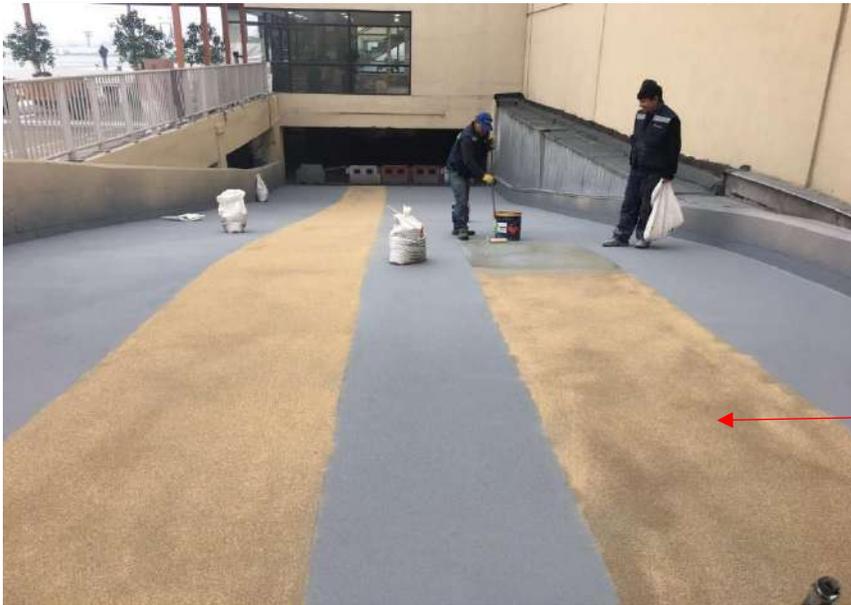
Refuerzo para zonas de mayor tracción realizados con Primer EPW-1070 más arna de canto rodado N°11

Algunos puntos del estacionamiento se encontraban con bastantes daños de grietas y fisuras, lo que nos obligó a colocar más producto del especificado para así reforzar las zonas más críticas, específicamente Rampas de acceso y los pasillos de tránsito vehicular.

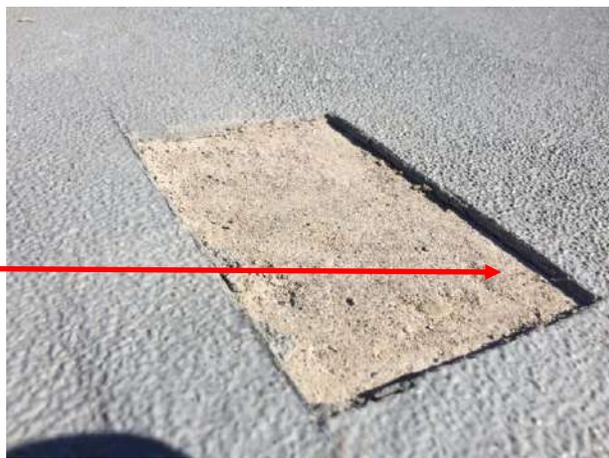
Se realiza corte en punto reforzado, claramente se ve que la membrana de Poliurea excede los 2.5mm de espesor.
