Diseño, fabricación e instalación de muro acústico en Camp. Los Bronces - 2017

Muro Acústico Los Bronces

- **Antecedentes generales del problema acústico**
- **Justificación y normativa**
- **Requerimientos constructivos**
- **Diseño acústico**
- **Diseño Estructural**
- **Construcción del muro**
- **Verificación de servicio**

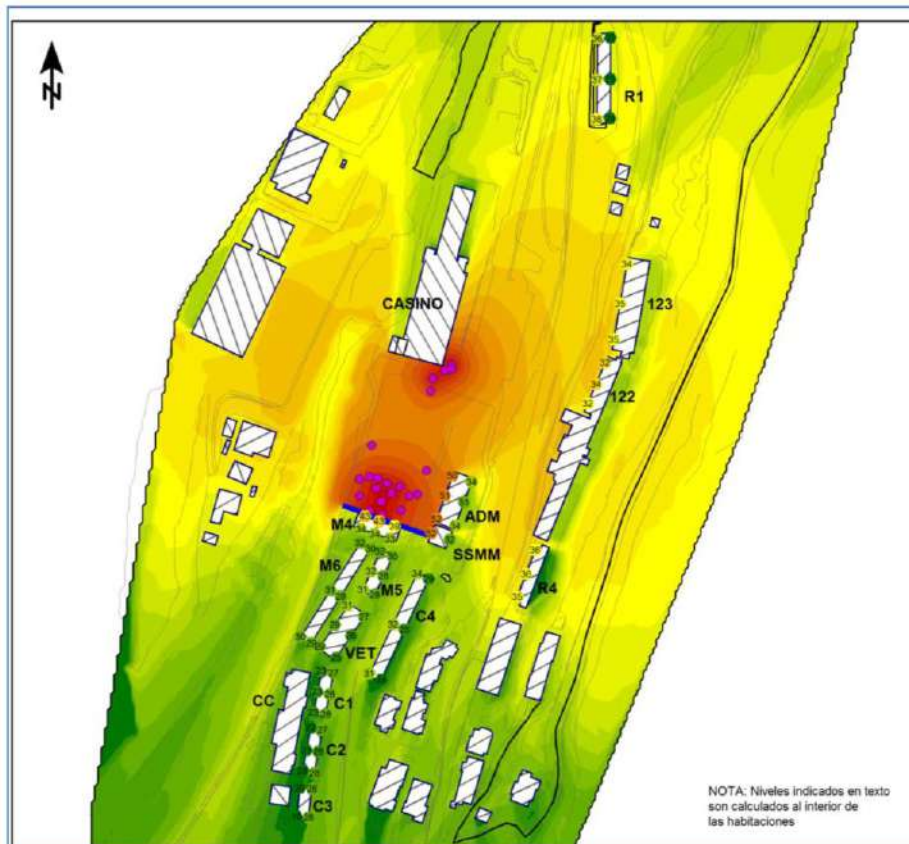
Map
1A
01

ETAPA 1A Barrera 60x12m Fuentes al sur
DVH en Riecillo IV
ETAPA 1A Maquinaria en sector sur

NOTA: Niveles indicados en texto son calculados al interior de las habitaciones

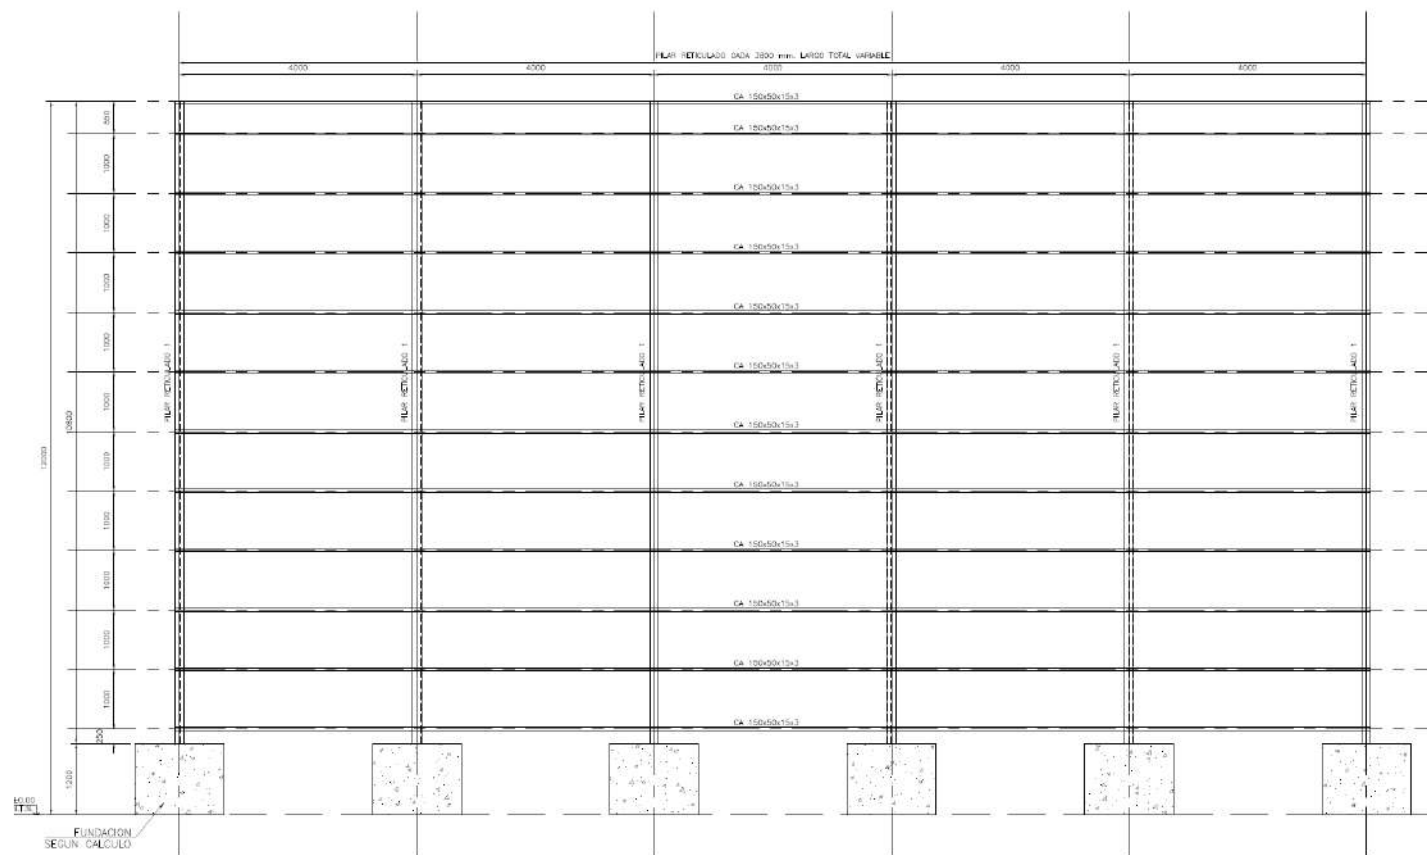
ELEVACION PANTALLA ACUSTICA
ESC. 1:50

Se realiza un diseño de pantalla acústica con las siguientes condiciones del sitio:

Vmax para viento = 160 KM/hr

Ambas caras expuestas; ubicado en sector montañoso

Se usa norma chilena de viento NCh 431 Of 2010

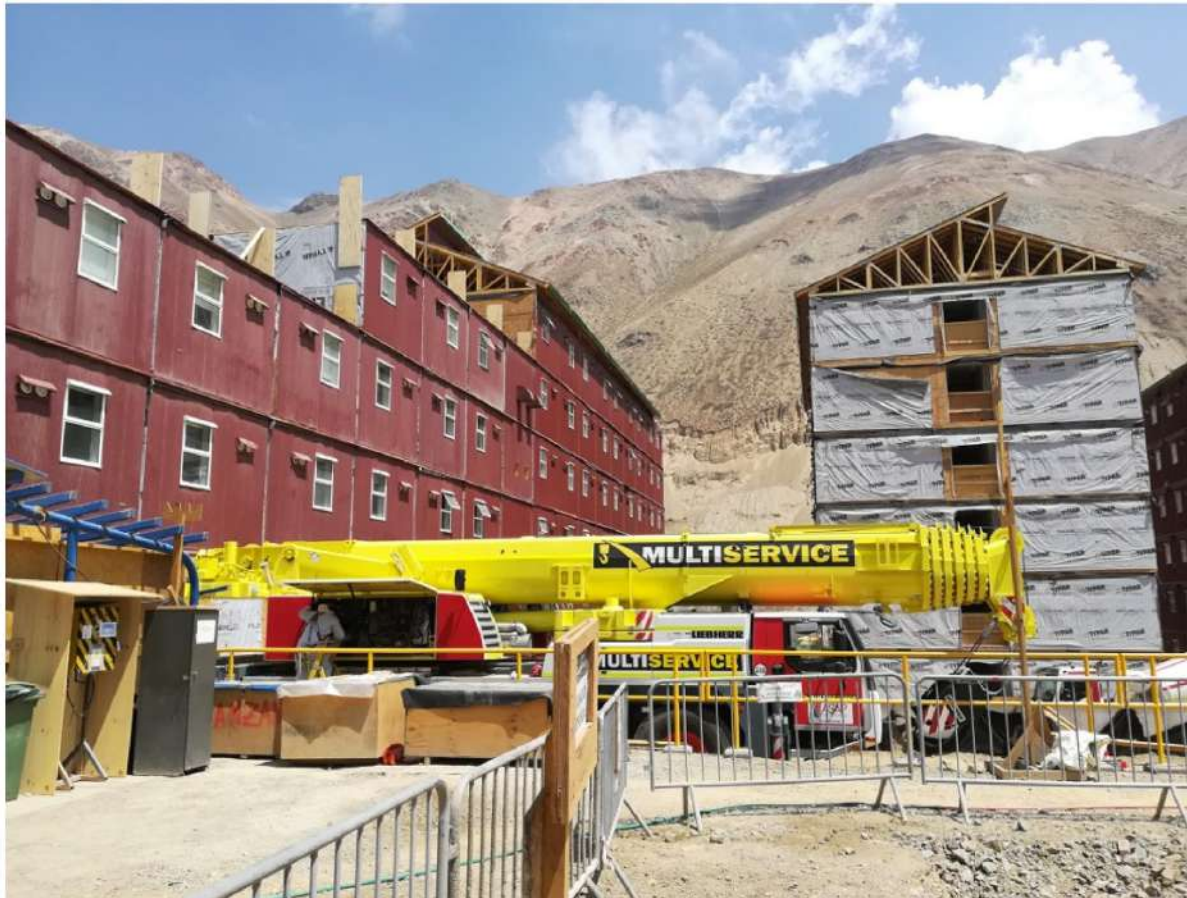
Figura 2. Equipos de construcción.

Tabla 1. Equipos en uso durante obra.

Cantidad	Descripción
1	Max Lift
1	Alza Hombres
1	Retroexcavadora
1	Grúa
1	Generador
