“Consideraciones en la intervención de infraestructura patrimonial en el Cerro Santa Lucia”

Mg. Liliana García, Mg. Jaime Arriagada y Sr. Lorenzo Almendras
Terceras Jornadas Chilenas de la Construcción - Universidad Central de Chile
Septiembre - 2018

“Recuperación y puesta en valor del cerro Santa Lucía en aspectos ingenieriles y de arquitectura del paisaje”

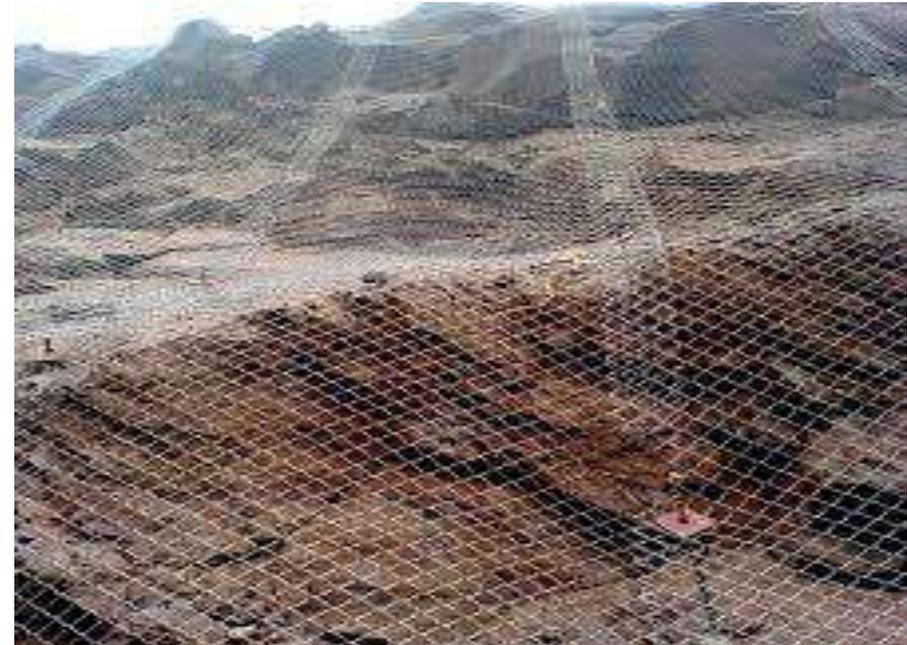
- Malla DELTAX G80/2

Uso de clip de unión para juntas entre paños de malla, anclajes de 22 mm de diámetro y 3 metros de largo distanciados a 2.5 metros.

- Malla MT 6000

La malla debe solaparse mínimo 50 cm, anclajes de 22 mm de diámetro y 2 metros de largo, distanciados a 3 metros.
