INFORME DE OBRA

ESTACIONAMIENTO G NIVEL 3.

Centro Comercial Mall Florida Center

Mandante : Centro Comercial Mall Florida Center
Proyecto : Sistema de Impermeabilización Tecnocoat P-2049, Tránsito Vehicular.
Lugar : Estacionamiento G nivel 3.
Ubicación : Avenida Vicuña Mackenna Ote. 6600.
Superficie : 12.800 m2

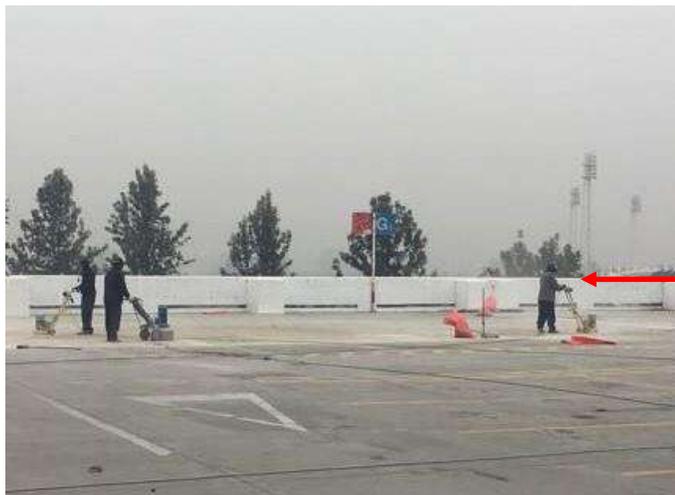
Personal trabajando con 2 máquinas desbastadora y 1 Pulidora

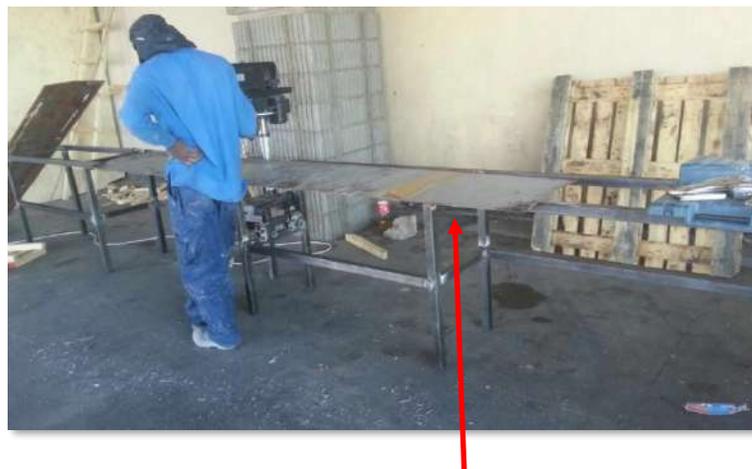
Placas metálicas son llevadas a un taller provisorio para realizar mantenciones a las de mejor estado. Posteriormente se repondrán las restantes.

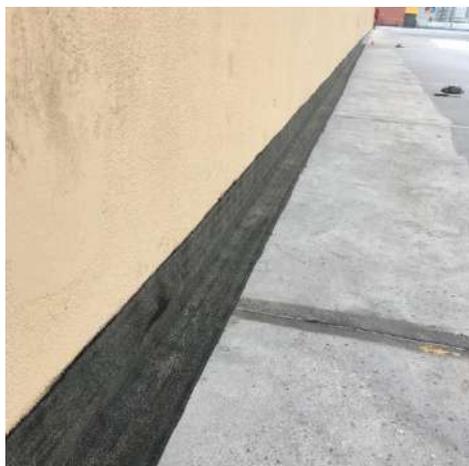
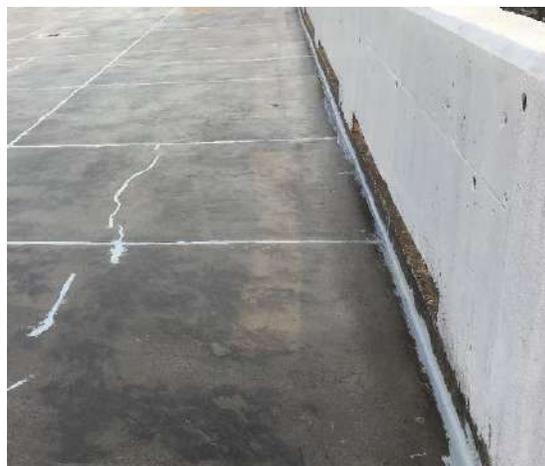
- Los encuentros verticales entre la losa y el muro, son tratados mediante un desbaste de material existente, el cual se hace utilizando un esmeril angular debido al poco espacio para la máquina. Posteriormente, al igual que en la junta de dilatación, se instala una membrana asfáltica en los encuentros y en algunos puntos, se aplica masilla de poliuretano provocando un cuarto de rodón, de ambas formas, la membrana de poliurea evitará cortarse en esa zona.

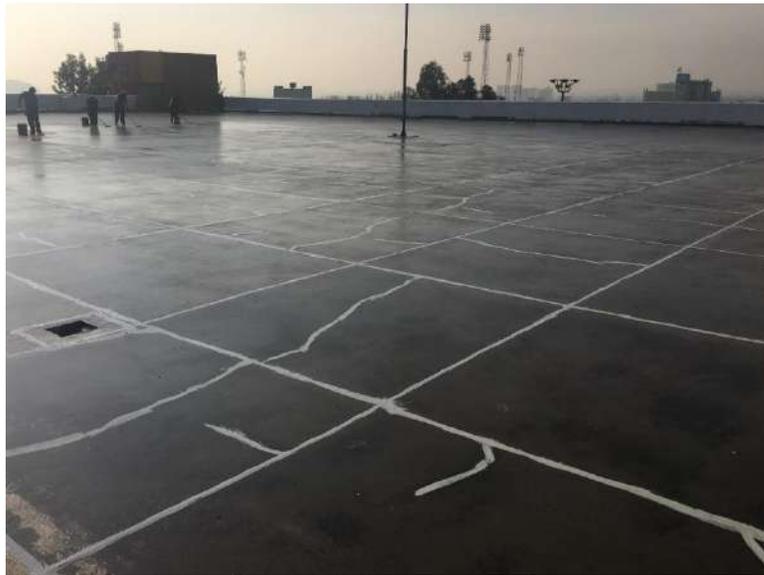
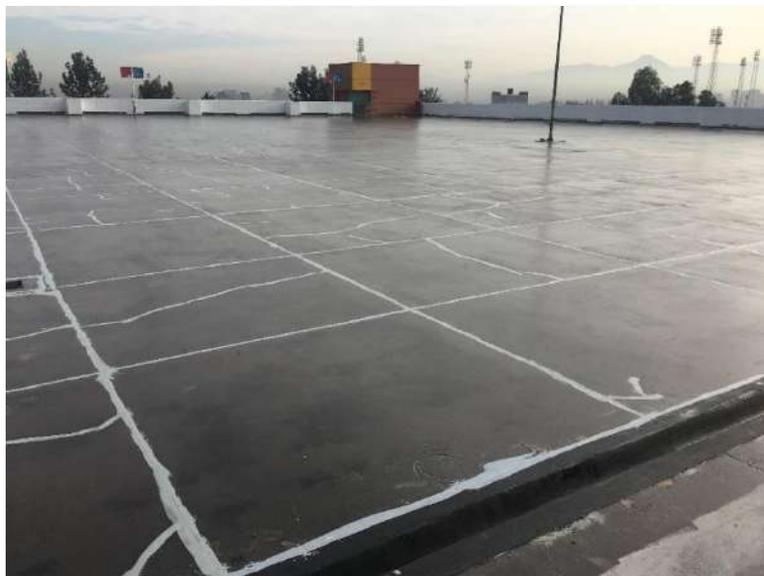
Imprimación.

- Es necesaria la aplicación del primer epw-1070 base agua para aumentar la adherencia al sustrato y conseguir la eliminación de polvo que pueda quedar en la superficie previo a la incorporación de membrana de poliurea Tecnocoat P-2049
- Su aplicación es realizada mediante rodillos, la cual tuvo un rendimiento de 150m² por kit, 130 grs/m² aproximadamente.
- La comprobación del secado del primer fue de 8 horas aprox, en algunos casos debido a la temperatura ambiente, esta tardó un poco más de lo normal.

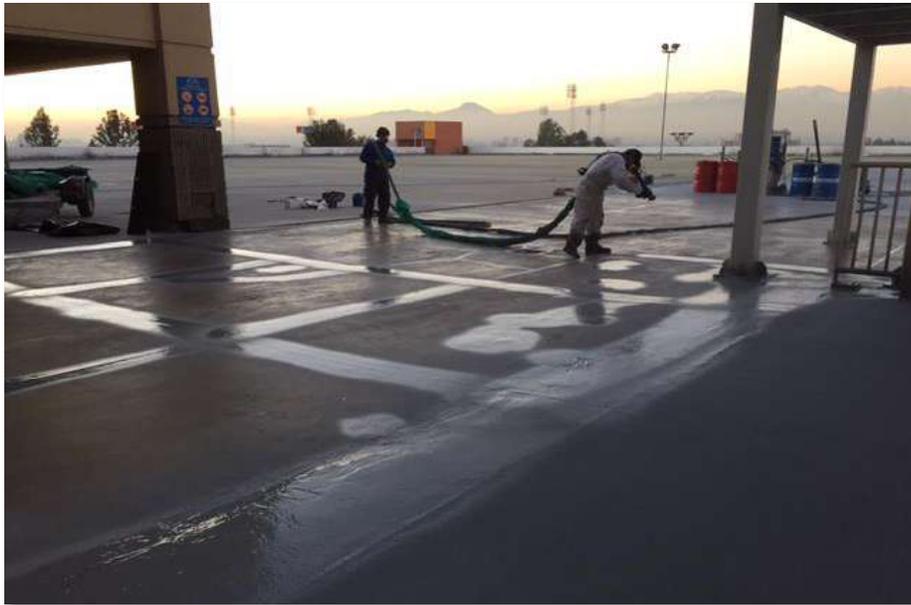
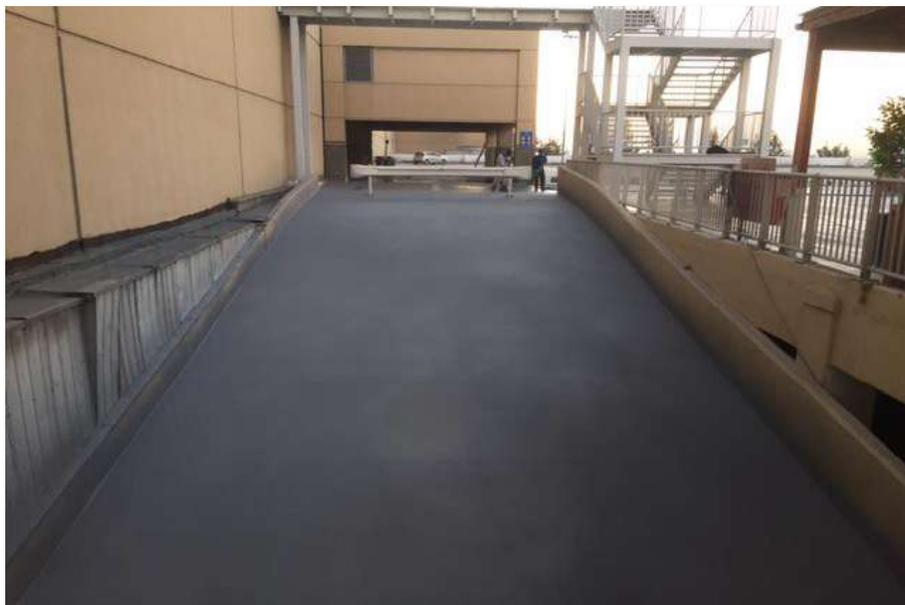
Tecnocoat P-2049 en Rampas de Acceso.

- Las juntas del hormigón son reforzadas con Poliurea formando huinchas de 12cm de ancho aproximado, esto se realiza para perder la línea de separación y dejar una membrana totalmente homogénea sin juntas.
- Zonas de grietas tratadas, también son reforzadas con el mismo fin.
- La aplicación de Tecnocoat P-2049 fue bastante rápida, debido a la experiencia del personal de aplicación y el rápido curado que tiene este producto (10 segundos).
- La aplicación se realizó de manera uniforme dejando en 4 pasadas los 1,8mm especificados.
- Aplicación de parámetros verticales tuvo una altura de 25cm con un espesor de 2mm, asegurando un refuerzo extra en esta zona crítica.

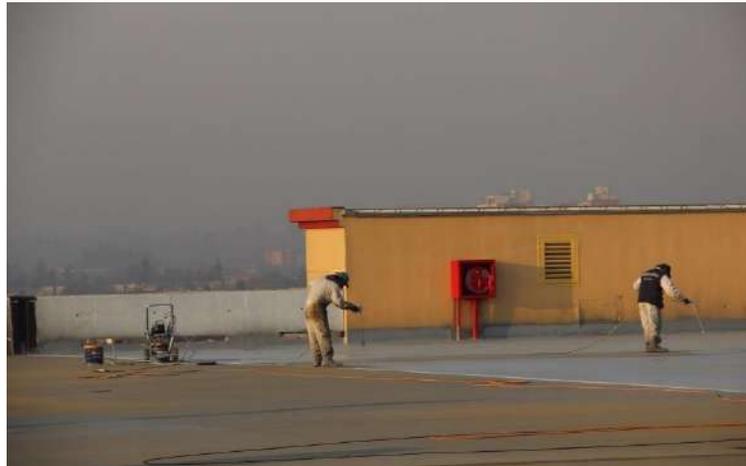
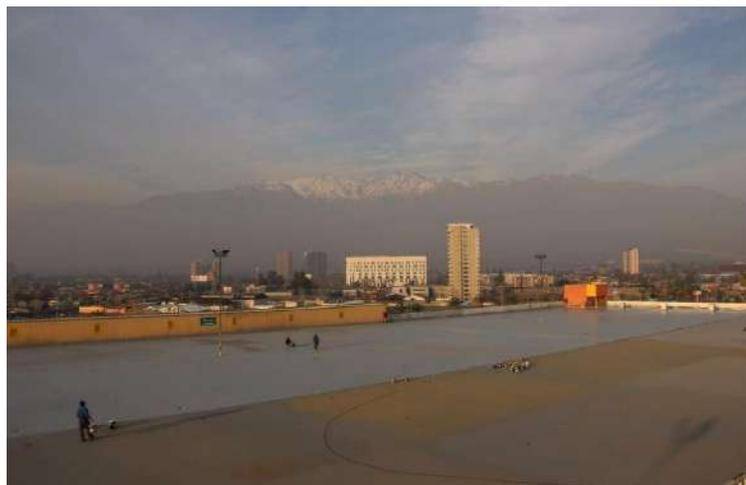
Capa final Tecnotop 2C.

- Su aplicación al principio fue realizada con rodillo, rindiendo 65m² aproximadamente a una razón de 300grs/m².
- Se alcanzó a proteger la primera parte del proyecto, unos 4000m² con este producto, lo cual se realizó el cambio a proyectarlo mediante equipo airless al final de la obra, dejando más uniforme su aplicación, color y estéticamente de mejor manera al momento de hacer la entrega de los trabajos.
- Tiempo de secado aproximado para este barniz alifático de protección es de 3 horas aproximado, dependiendo de la temperatura ambiente.
- Tecnotop 2C está hecho para entregar resistencia a los rayos UV y entregar más resistencia a la Poliurea Tecnocoat P-2049 frente al tránsito de rodado.

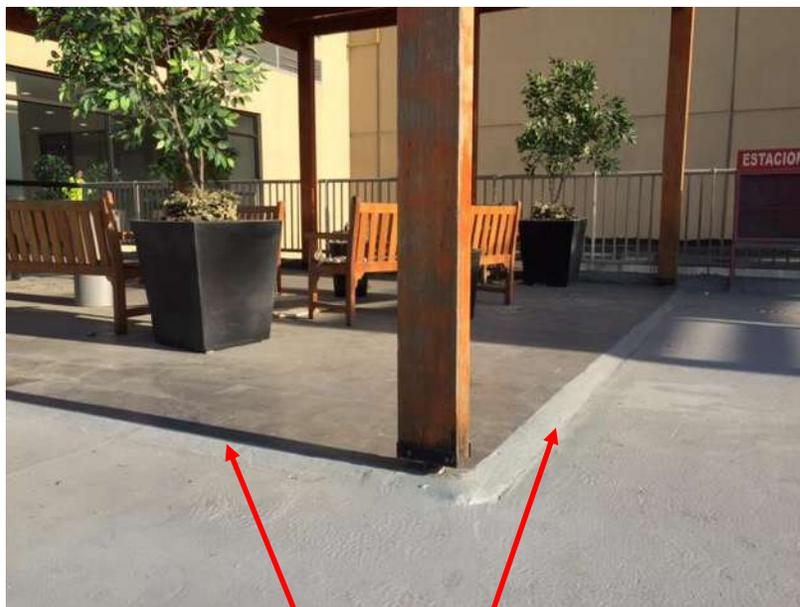
Para no dañar el piso de porcelanato de la zona fumadores existente a la salida del tercer nivel, se realizó la terminación en el cambio de materialidad con membrana de poliuretano Desmopol, cuya aplicación se realiza manual mediante rodillo. De esta manera impedimos que la membrana proyectada dañe parte del piso de terminación de este sector.

Terminación con membrana Poliuretano Desmopol, marcando el recorte entre losa y Porcelanato.
